Restaurering af Skjern Å: Sammenfatning af overvågningsresultater 1999-2003

Restaurering af Skjern Å

Sammenfatning af overvågningsresultater 1999-2003

Faglig rapport fra DMU, nr. 531

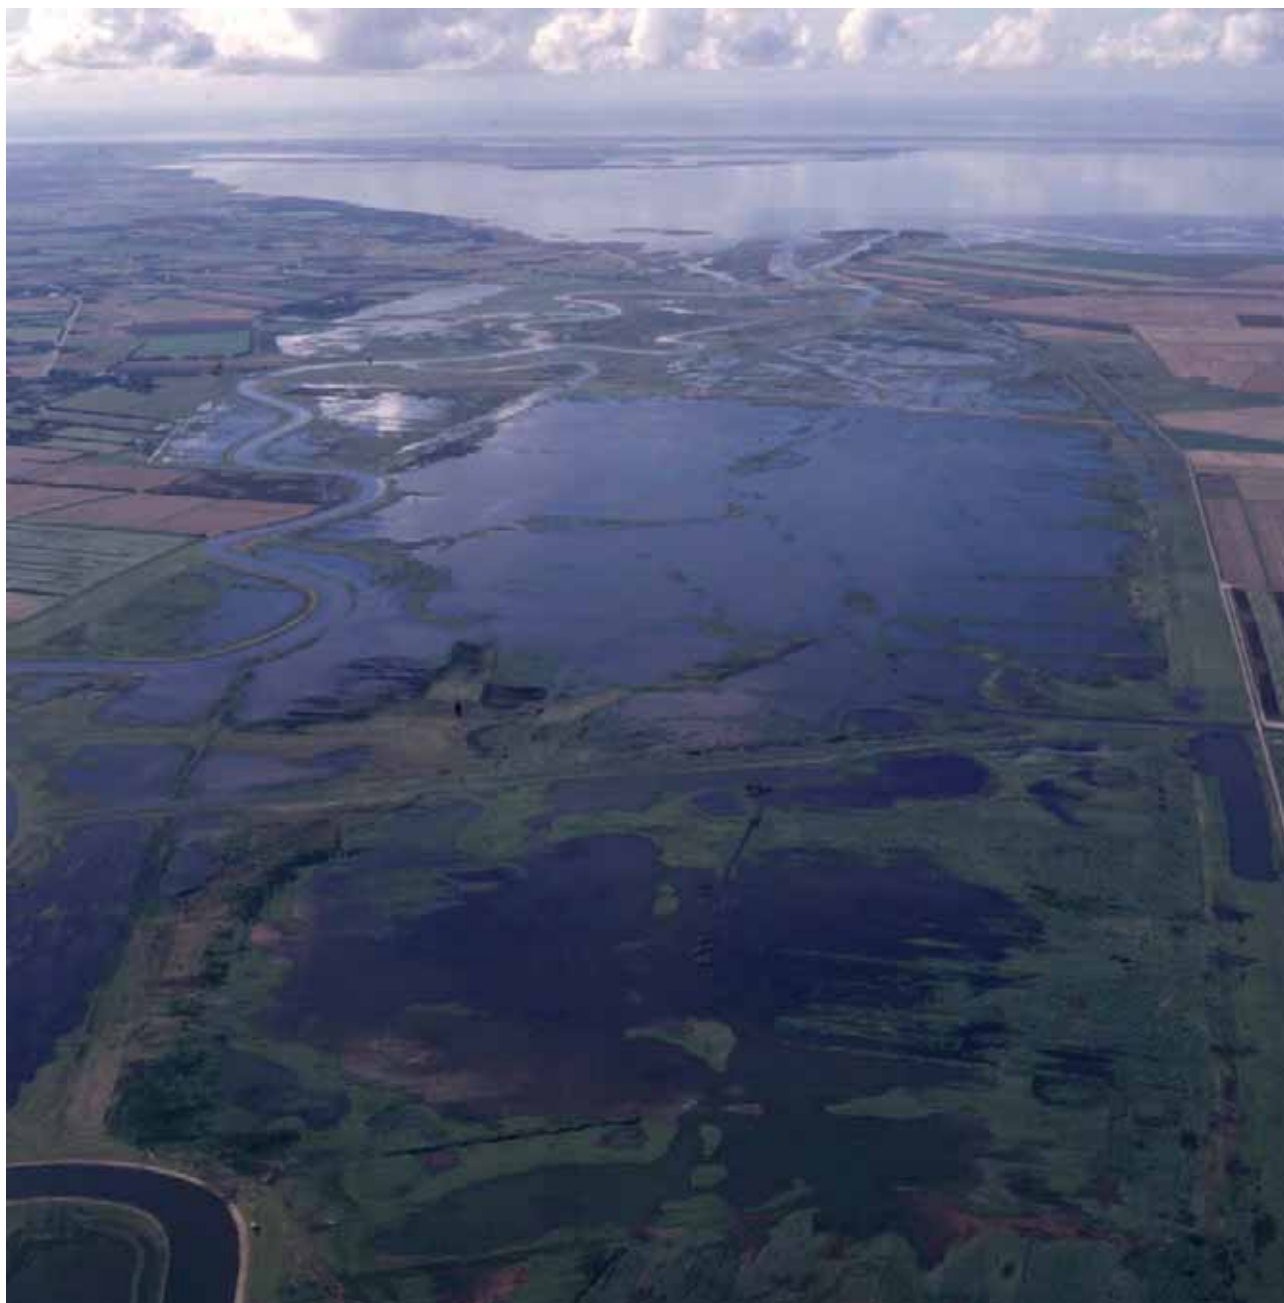
Skjern Enge ved høj vandsstand i vinteren 2003. I venstre del af billedet ses, at der er fri forbindelse fra den nyetablerede Skjern Å ind i Hestholm Sø. Yderst til højre ses det regulerede forløb af Skjern Å, der nu er fyldt op, bortset fra enkelte, korte strækninger, hvor der nu er Sø. Foto: Poul Toft.

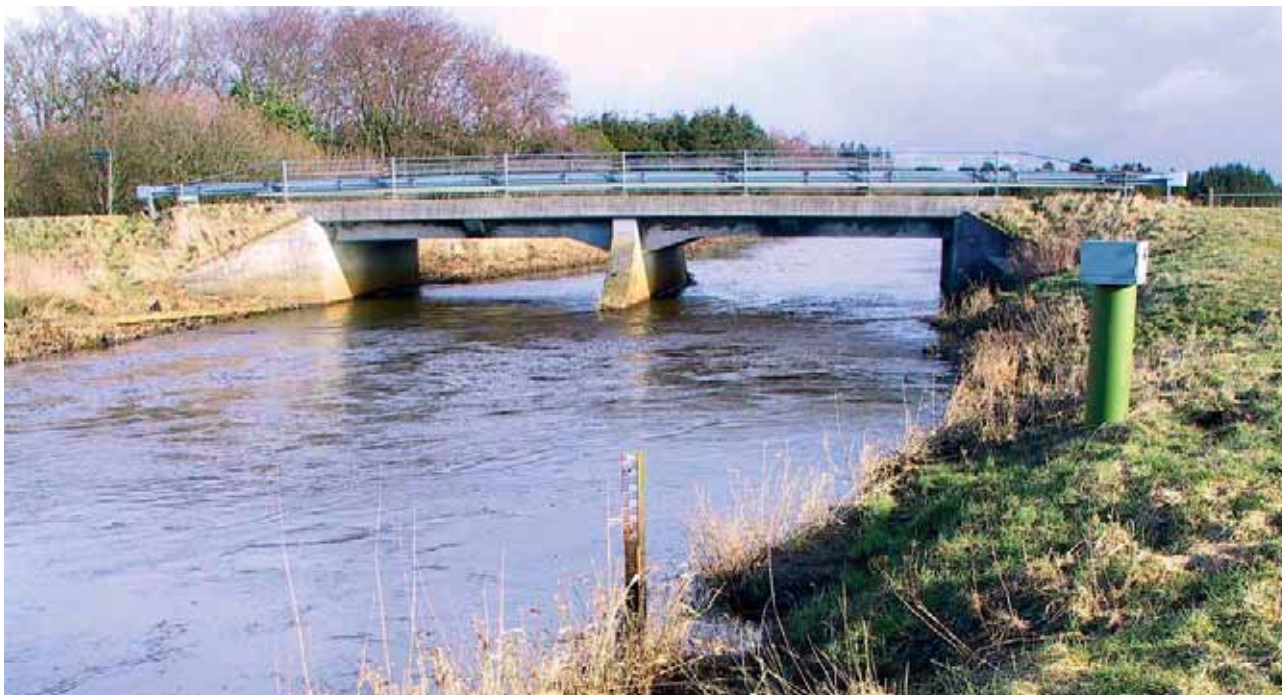
I Omme Å ved Sønderskov Bro måles både vandføring og vandets indhold af næringssalte, så at stoftransporten gennem åen kan opgøres. Foto: Ole Damgaard.
